Rapport des études thermographiques

Pour la maison de M. Dupont
11, rue Thiers
38000 Grenoble

Fait à Grenoble, le 8 janvier 2007

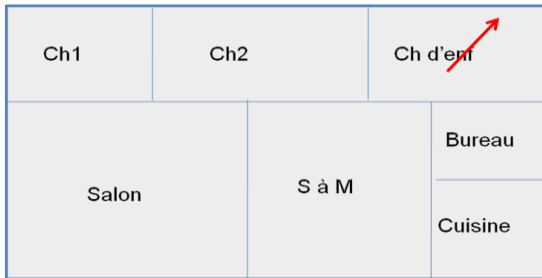
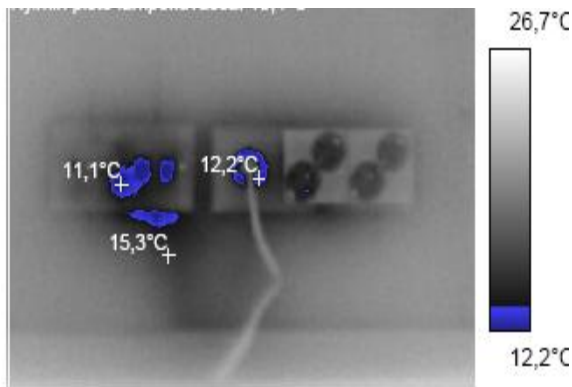
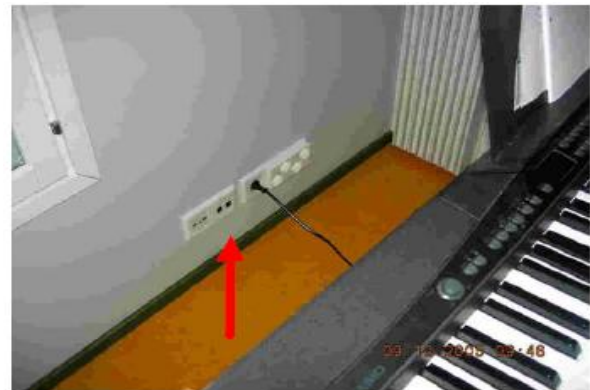
Chambre d'enfants

Température du point 1	11.1 °C	Température de la pièce	21.0 °C
Température du point 2	12.2 °C	Humidité de la pièce	32.3 % rH
Température de point 3	15.3 °C	Différence de la pression atmosphérique (intérieur – extérieur)	5.2 hPa
Température la plus haute	24.3 °C	Température extérieure	-6.1 °C
Température la plus basse	10.4 °C	Vent	2 m/s
		Temps	Nuageux

Il y a une fuite d'air autour et dans les prises électriques, de TV et de téléphone. Cette fuite refroidit aussi le sol sous les prises. Il sera nécessaire d'ouvrir les couvercles des prises et améliorer l'isolation des tuyaux (et / ou l'isolation dans les tuyaux), ainsi que l'isolation du mur.

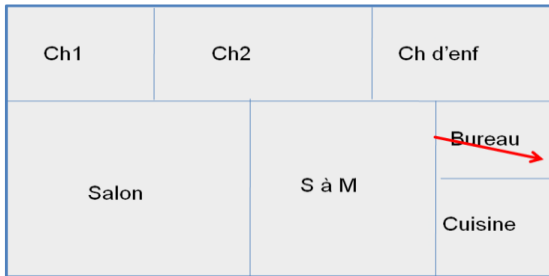
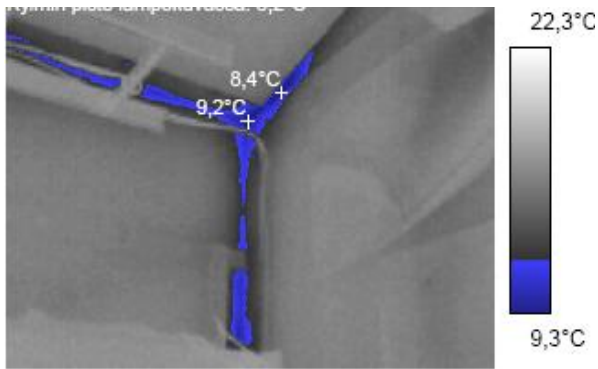
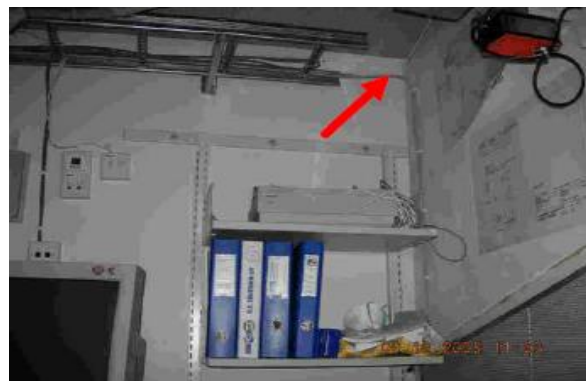
Bureau :

Température du point 1	8.4 °C	Température de la pièce	19.0 °C
Température du point 2	9.2 °C	Humidité de la pièce	15.6 % rH
		Différence de la pression atmosphérique (extérieur – intérieur)	5.2 hPa
Température la plus haute	17.7 °C	Température extérieure	- 6.1 °C
Température la plus basse	8.2 °C	Vent	2 m/s
		Temps	Nuageux

Un coin supérieur droit est froid, probablement à cause de mauvaises joints. L'isolation de ces joints peut être améliorée si le coût n'est pas trop élevé (par rapport à l'utilisation de cette pièce).
